## Note d'information

### Situation des installations nucléaires au Japon suite au séisme majeur survenu le 11 mars 2011

#### Point de situation du 22 mars 2011 à 06 heures

##### Centrale de Fukushima I (Daiichi)

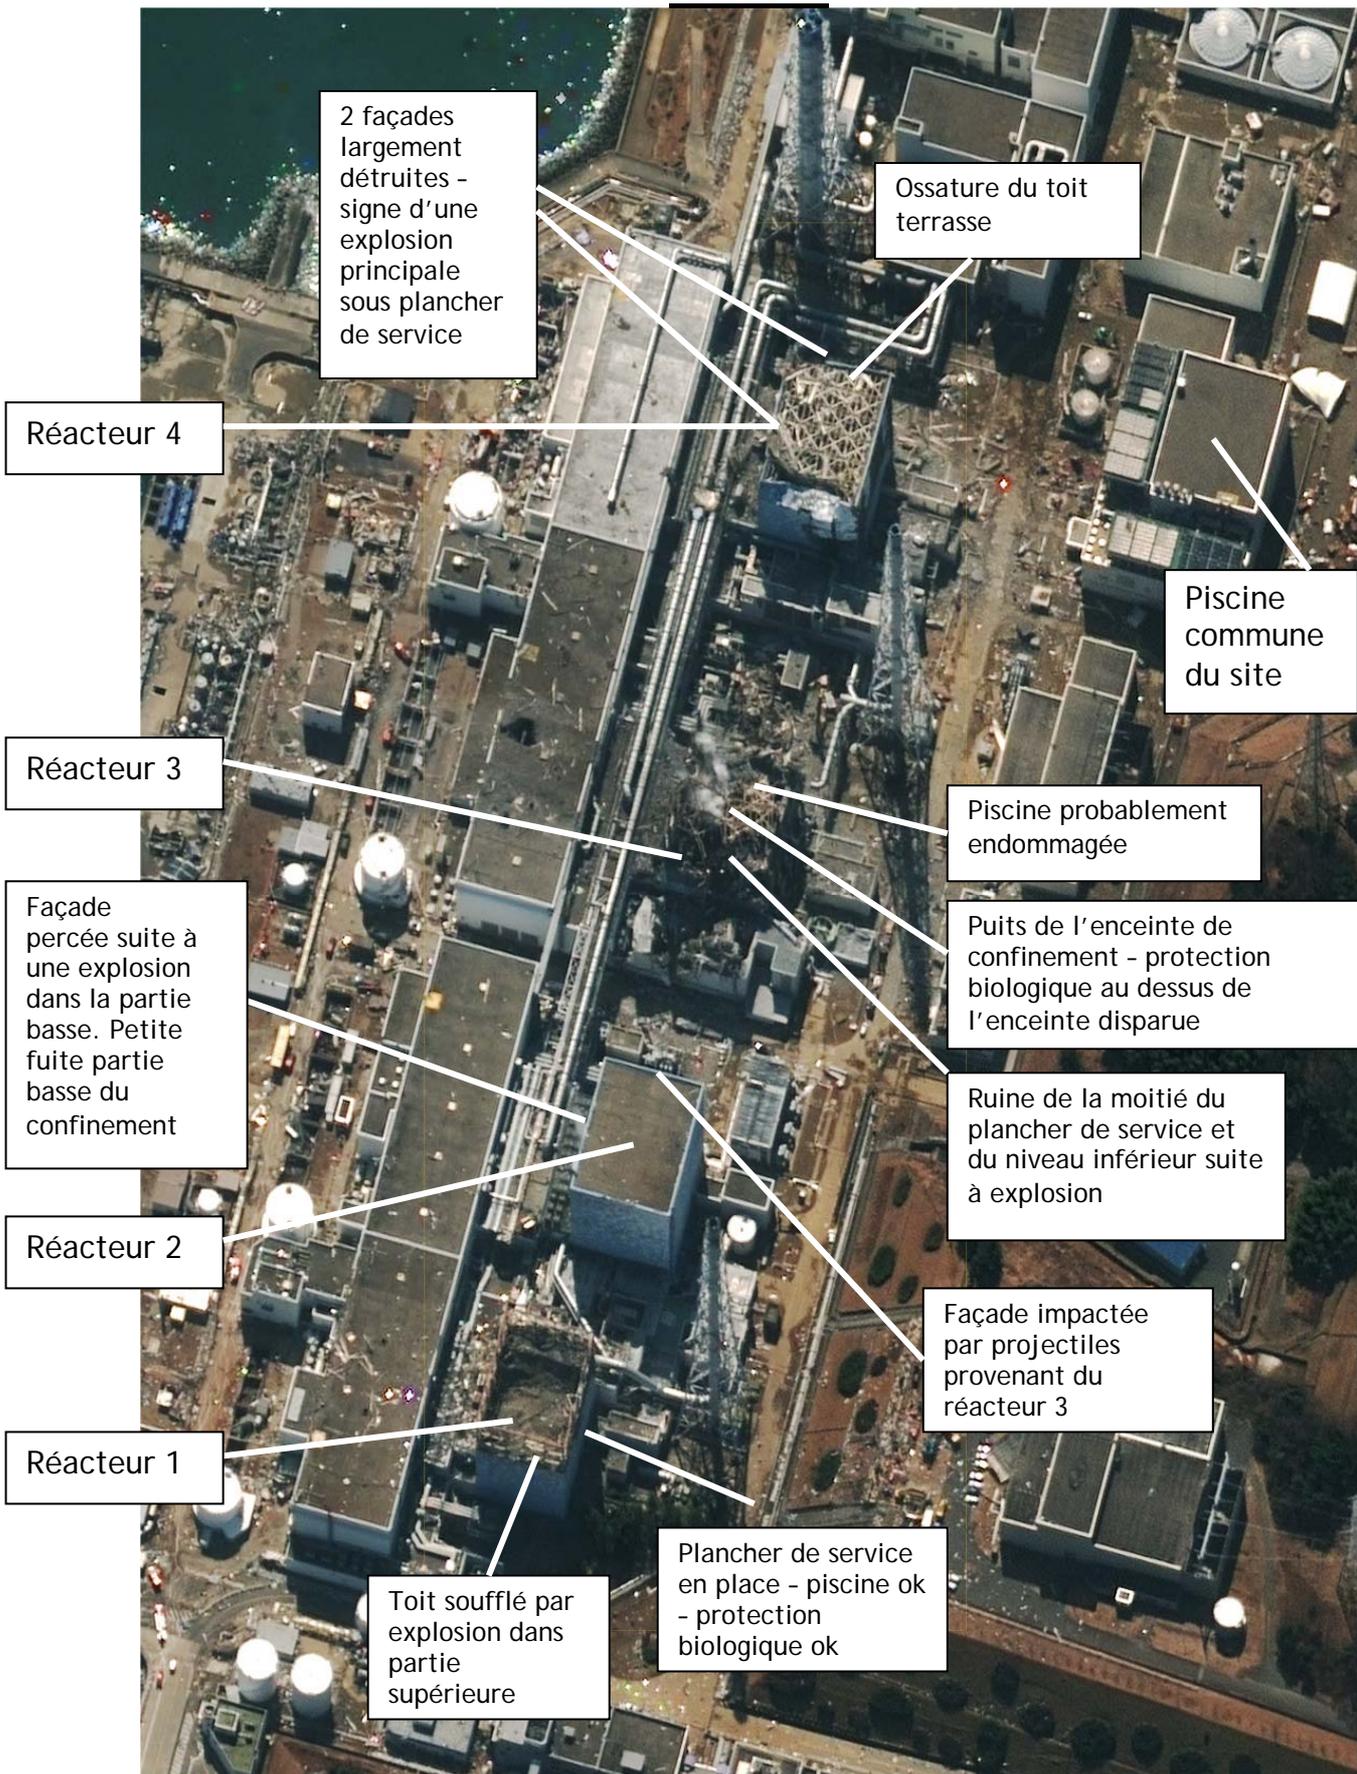
# ANNEXE

Le document en annexe résume l'état des bâtiments sur le site.
